## Nikula

Luhalahdentie 756B, Ikaalinen

Kohde: Kiinteistöjen kuntoluokat  
Pvm: 17.04.2024  
Laatija: Timo Turunen

Pirkanmaan hyvinvointialue

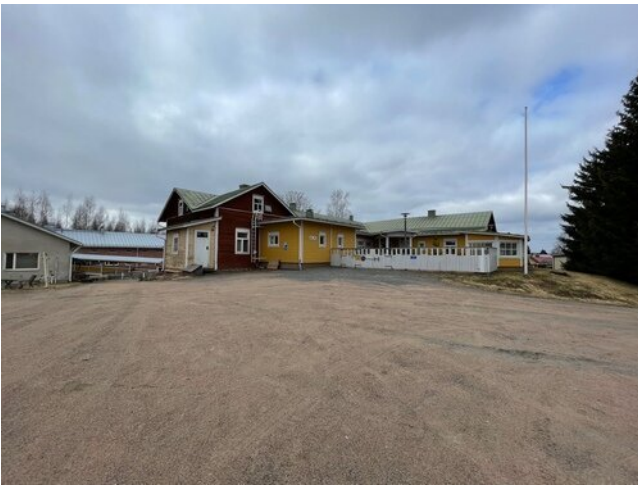
Yleiskuva pihaa-alueesta vieraspysäköinniltä katsottuna. Etualalla näkyy 2013 valmistunut laajennus

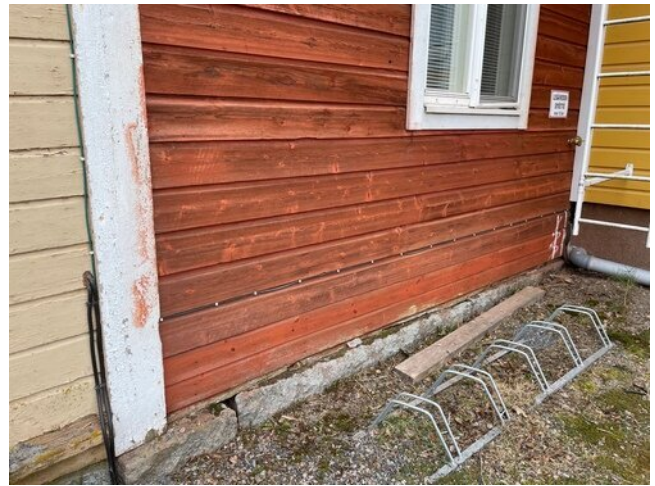
Alkuperäinen osa 1800-luvulta. Hirren pinta ikäännyt, samoin pinnoitus

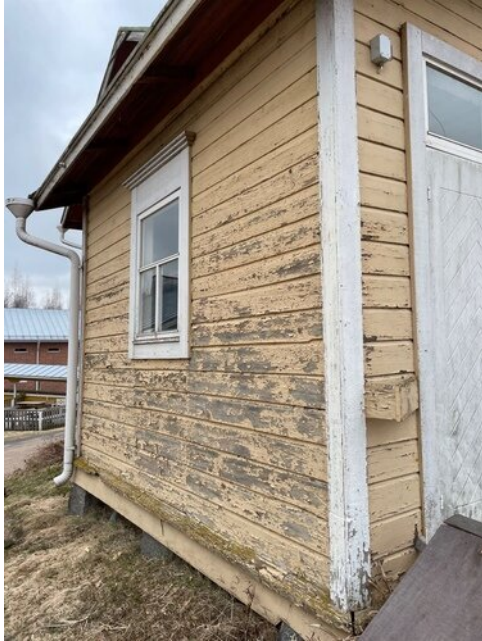
Alkuperäisen osan jälkeen valmistunut lisäosa,  
maalipinta huonokuntoinen

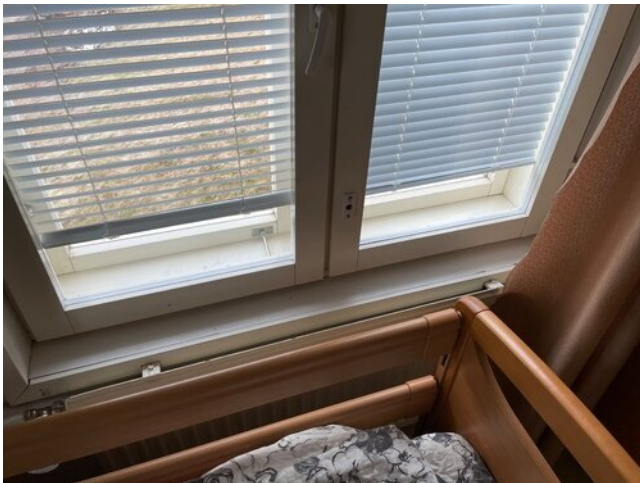
Alkuperäisen osan ikkunat lämpölaselementti-  
ikkunoita. Osassa ikkunavälejä oli merkkejä lievistä  
kosteusrasituksesta. Ulkopuitteen paikoin epäsiistit.  
Ikkunoissa olevat hyttysverkot repsottivat.

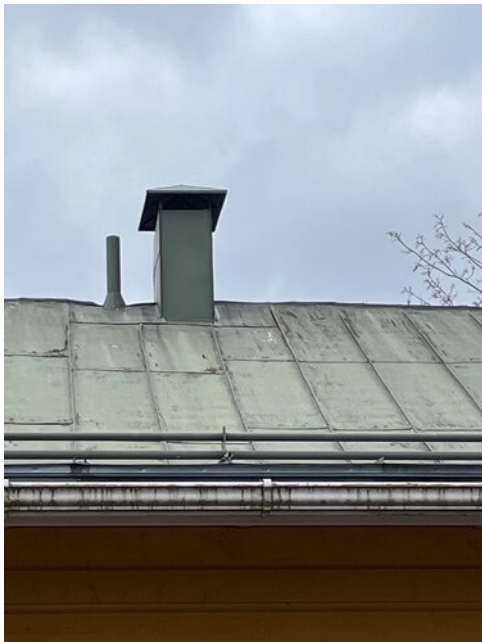
Alkuperäisen osan vesikate on konesaumakate, joka mahdollisesti peräisin 1960-luvulta, mahdollisesti vanhempi. Irtoavat maalit tulisi poistaa ja katto maalata uudelleen

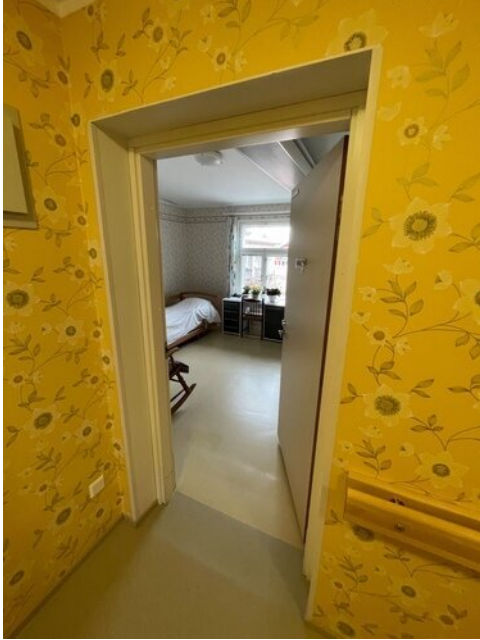
Huoneiden koot vaihtelevat reilusta 12m<sup>2</sup> aina 24m<sup>2</sup> kokoiseen kahden hengen huoneeseen. Useat huoneet eivät täytä Valviran ja AVI:n ohjeistusta huoneen koosta.

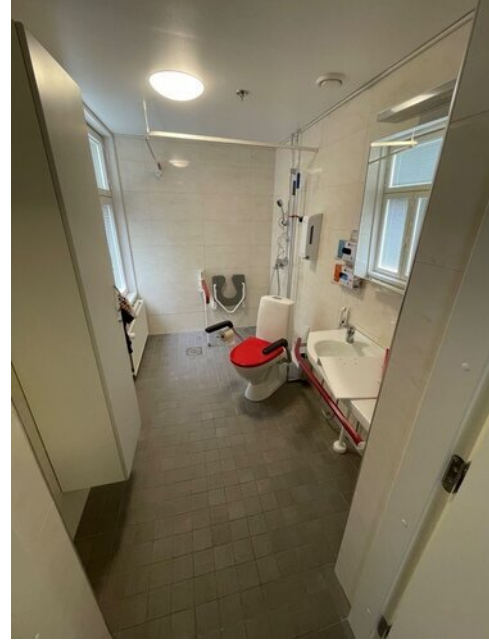
Isoimpia märkätiloja. Ei täytä esteettömyysvaatimusta mm. käänähdysympyrän osalta.

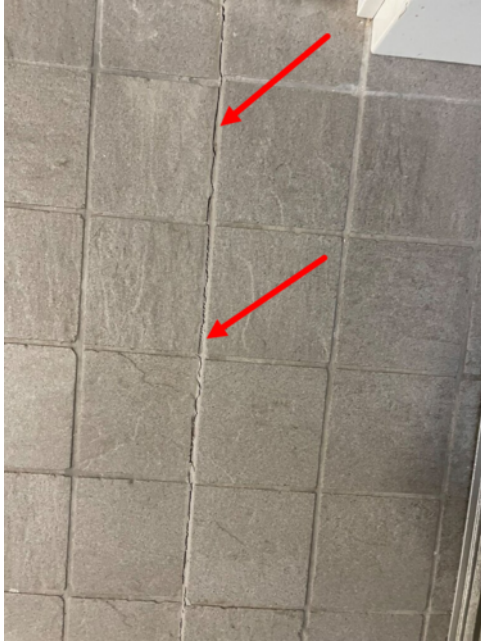
Laatoitettujen WC ja KPH/WC tilojen kynnyksellä koko oviaukon poikki menevä halkeama useassa kylpyhuoneessa. Mahdollisesti vesieristeessä saattaa olla repeämä.

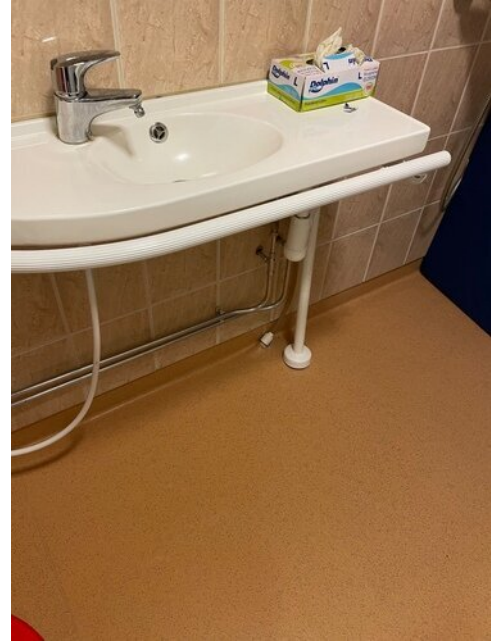
Osassa WC ja märkätiloista on märkätilan muovimatto lattiassa, osassa tiloista myös seinässä on muovimatto. Laattojen ja seinämattojen kuosin perusteella ne ovat mahdollisesti 1990-luvulta. Maton tekninen käyttöikä on 20-25 vuotta, joka on mahdollisesti jo ylittynyt.

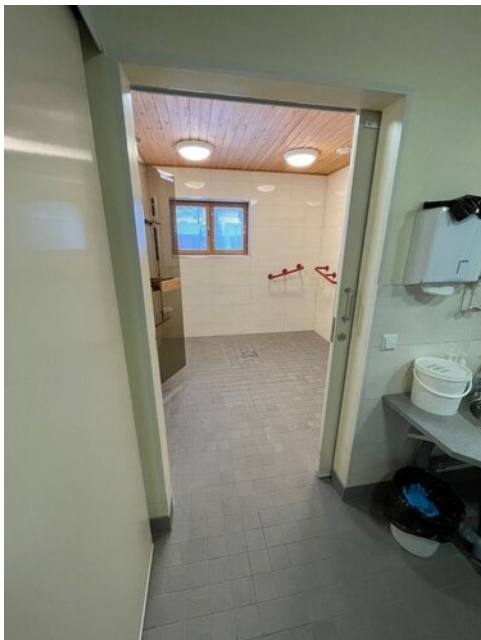
2013 laajennuksessa on tehty uusi saunaosasto. Tilan lattian saumat olivat reikäiset noin 2-3m2 kokoiselta alueelta, joka lienee kovimmassa käytössä. Syy laastin murentumiselle ei käynnillä selvinnyt

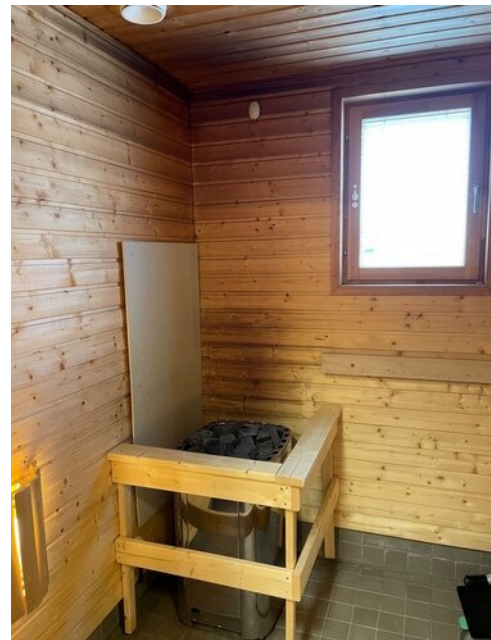
Kiukaan ympärillä puuosissa tummentumaa. Kierroksella mukana olleen pitkäaikaisen hoitajan mukaan mahdollisesti edellisen kiukaan peruja.

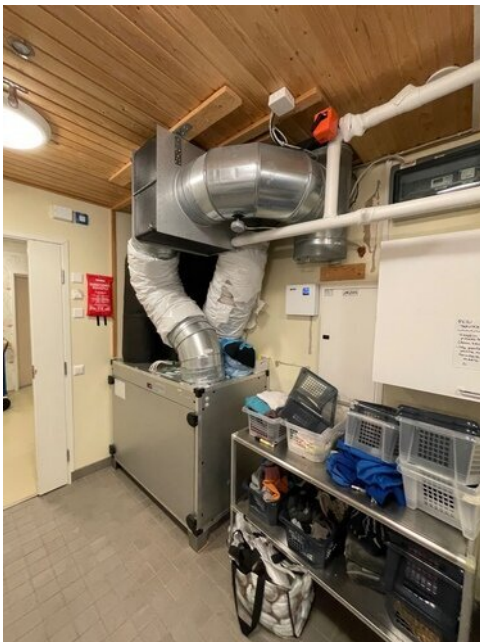
Ilmanvaihtokone ei ole erillisessä tilassa vaan on  
sijoitettu nurkkaan, jonka kautta asiakkaat kulkevat  
saunaosastolle
